## **ZNALECKÝ POSUDEK** **č. 217-2 274/15**

**Předmět :** Znalecký posudek byl zpracován za účelem zhodnocení aktuálního stavu vybraných stromů, rostoucích na Masarykově náměstí a na ploše Hlavního hřbitova v Prostějově přístrojovou metodou – akustickým tomografem.

**Objednatel posudku :** .A.S.A TS Prostějov, s.r.o.  
Josef Jankůj  
Průmyslová 1b  
796 01 PROSTĚJOV

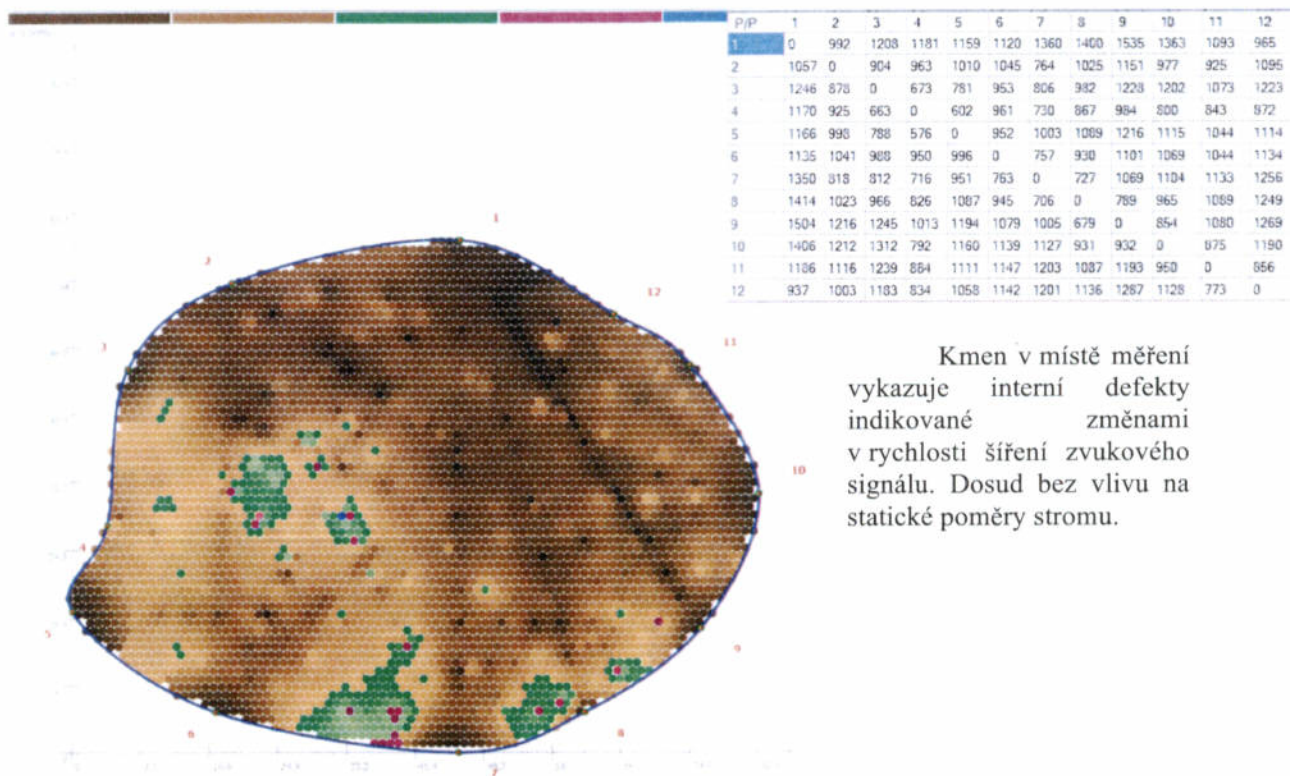
#### **Strom č. 9**

Kmen v místě měření vykazuje interní defekty indikované změnami v rychlosti šíření zvukového signálu. Dosud bez vlivu na statické poměry stromu.

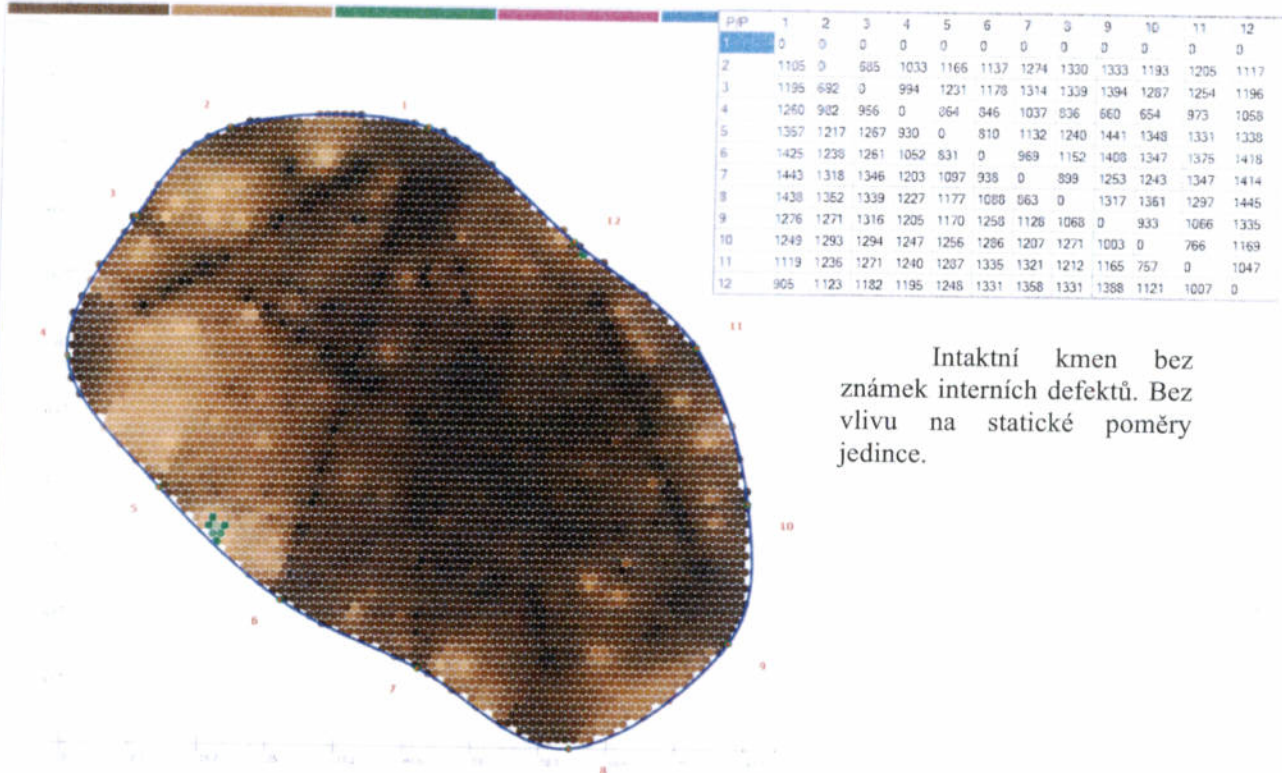
**Strom č. 20**Habr obecný (*Carpinus betulus*)

Intaktní kmen bez známek interních defektů. Bez vlivu na statické poměry jedince.

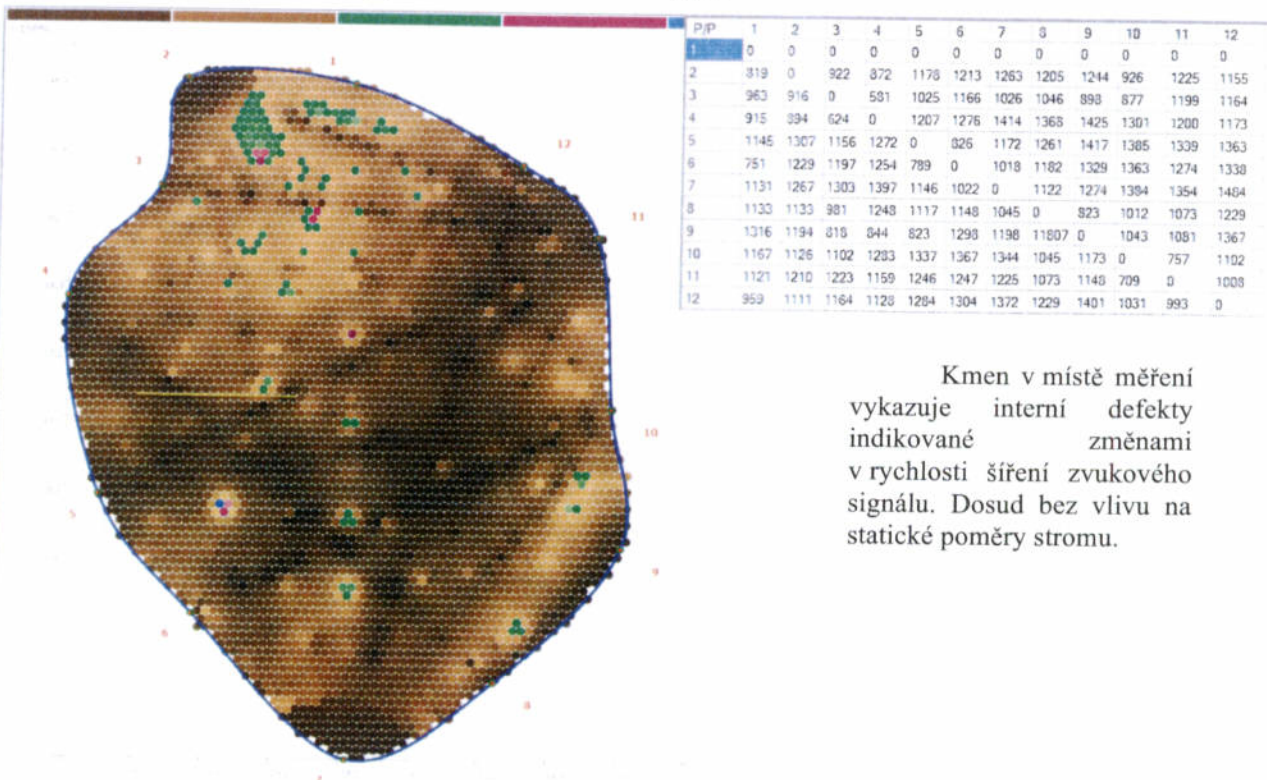
**Strom č. 21**Habr obecný (*Carpinus betulus*)

Kmen v místě měření vykazuje interní defekty indikované změnami v rychlosti šíření zvukového signálu. Dosud bez vlivu na statické poměry stromu.

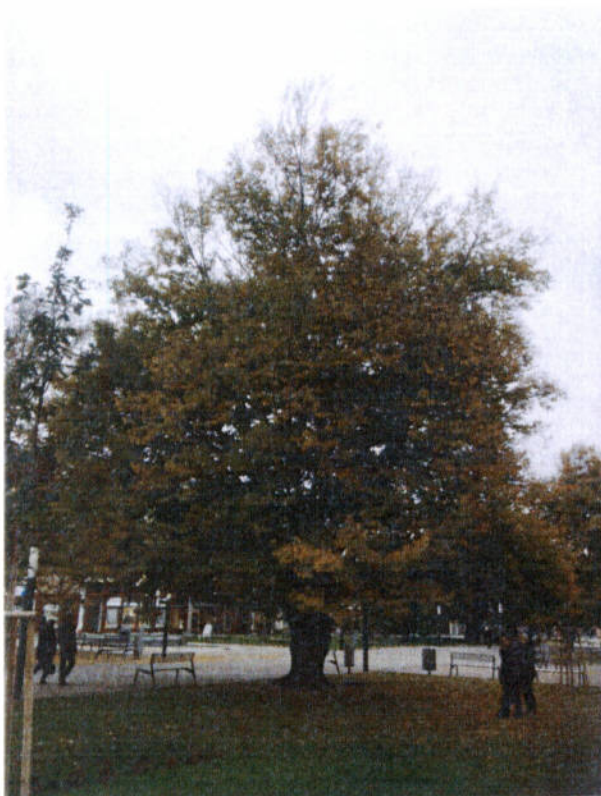
*Illustration 1: Masarykovo nám., strom č. 9*

Jedná se o tři soliterně rostoucí habry na ploše silně frekventovaného náměstí. Stanovištní poměry stromů jsou mírně zhoršené, tvořené intenzivně udržovaným travním kobercem. V kosterních větvích jsou patrné otvory do dutin jako důsledek v minulosti prováděného řezu. Stromy se větví od báze.
