## **ZNALECKÝ POSUDEK** **č. 217-2 274/15**

**Předmět :** Znalecký posudek byl zpracován za účelem zhodnocení aktuálního stavu vybraných stromů, rostoucích na Masarykově náměstí a na ploše Hlavního hřbitova v Prostějově přístrojovou metodou – akustickým tomografem.

**Objednatel posudku :** .A.S.A TS Prostějov, s.r.o.  
Josef Jankůj  
Průmyslová 1b  
796 01 PROSTĚJOV

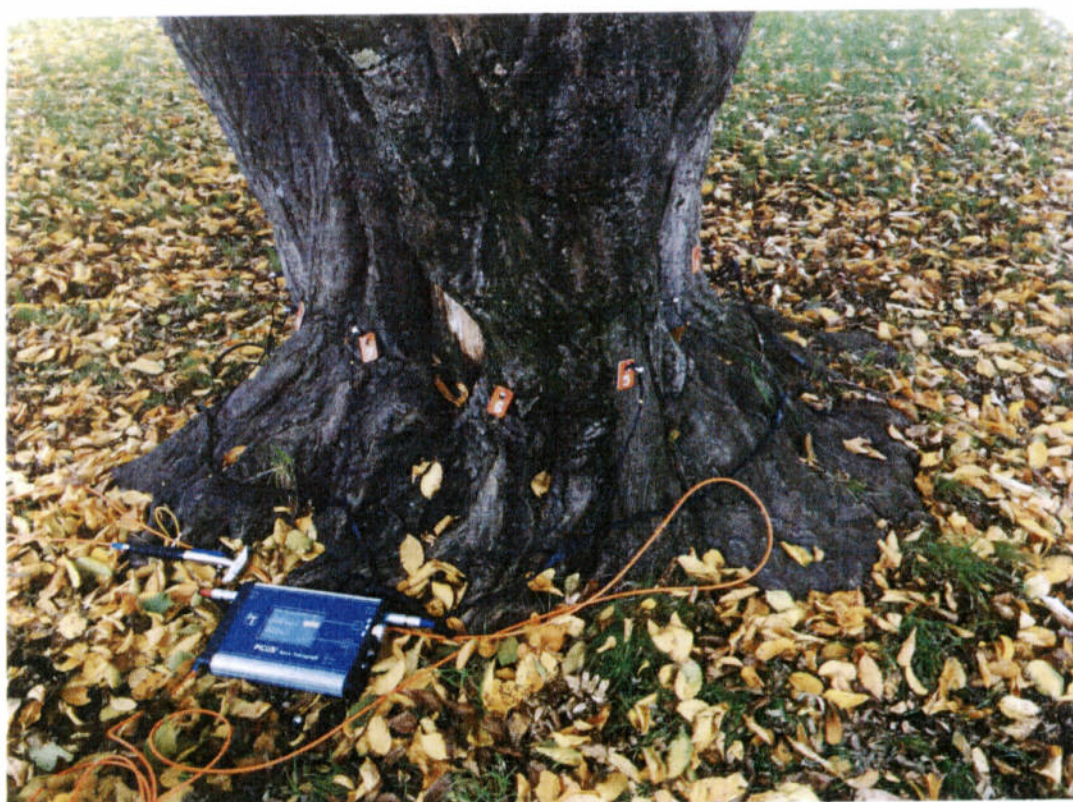
*Illustration 3: Místo zhotovení tomogramu*

Kmen v místě měření vykazuje interní defekty indikované změnami v rychlosti šíření zvukového signálu. Dosud bez vlivu na statické poměry stromu.

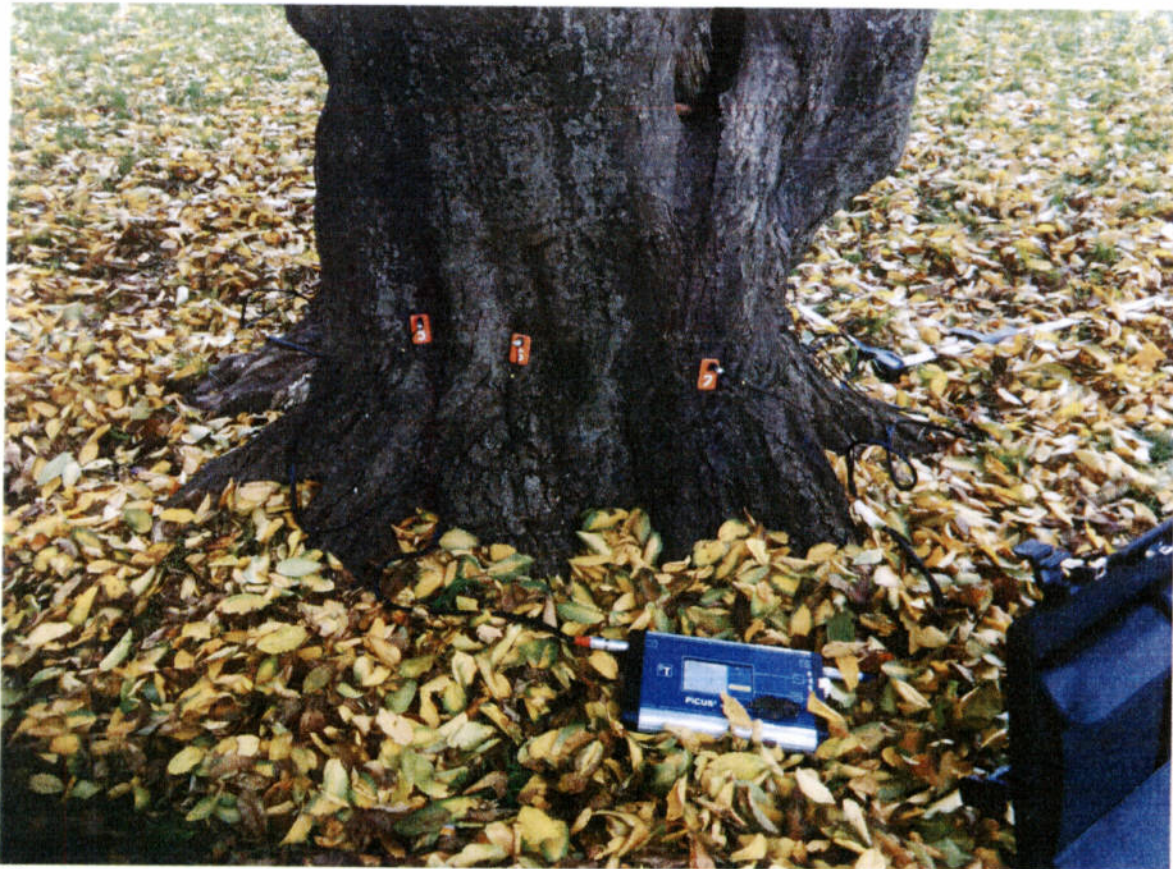
*Illustration 6: Místo zhotovení tomogramu.*

Kmen v místě měření vykazuje interní defekty indikované změnami v rychlosti šíření zvukového signálu. Dosud bez vlivu na statické poměry stromu.

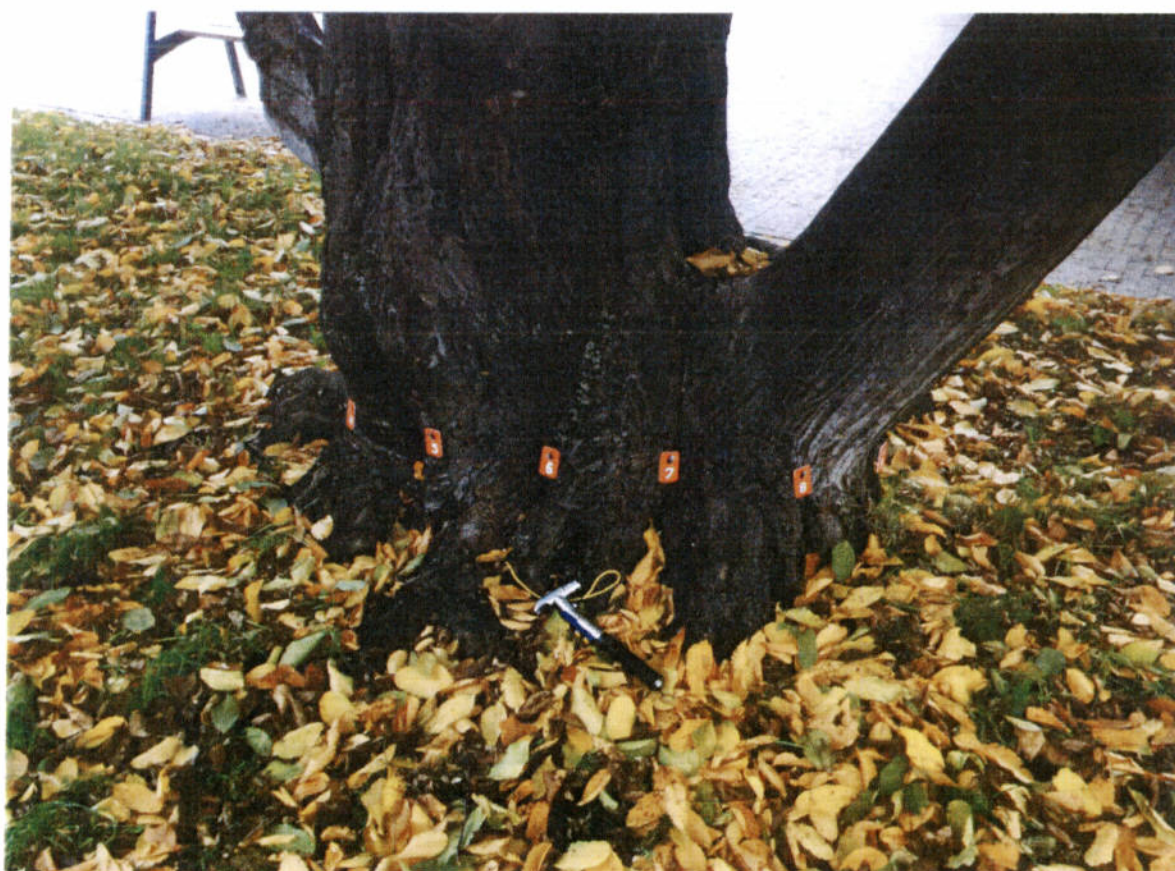
*Illustration 9: Místo zhotovení tomogramu*

Intaktní kmen bez známek interních defektů. Bez vlivu na statické poměry jedince.
